TUULETTUVAN ALAPOHJARAKENTEN KOSTEUS- JA VAURIOTEKNINEN KUNTOTUTKIMUS

Ammattikorkeakoulututkinnon opinnäytetyö

Hämeen ammattikorkeakoulu, rakennus- ja yhdyskuntatekniikka, insinööri AMK

syksy, 2019

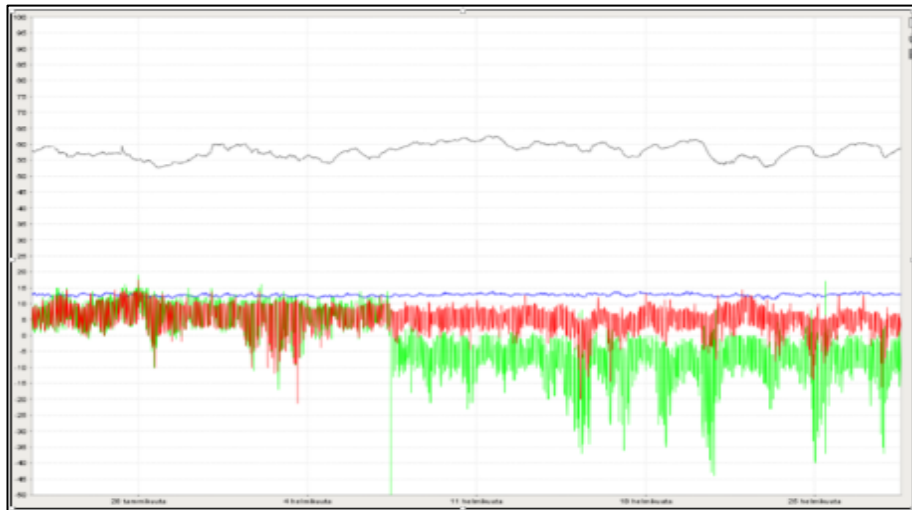
Kuvassa 6. punainen käyrä kuvaa alapohjarakenteen ala- ja yläpuolen välistä paine-eroa keittiön mittauspisteessä 1. Ryömintätilassa on 2–10 pascalin ylipaine keittiön sisäilmaan nähden. Mittauspisteen muutos on havaittavissa vihreän käyrän äkillisestä suuresta muutoksesta. Käyrän alkuosa kuvaa alapohjarakenteen ala- ja yläpuolen välistä paine-eroa toimiston mittauspisteessä 2, jolloin ryömintätilassa on 2–12 pascalin ylipaine toimiston sisäilmaan nähden. Mittauspisteen muutoksen jälkeen vihreä käyrä kuvaa keittiön käytävän sisäilman painesuhdetta, joka on 0–15 pascalia alipaineisempi ulkoilmaan nähden. Tuulen vaikutus jälkimmäisen mittauksen suureen vaihtelevuuteen on ilmeinen.

Kuva 6. Olosuhdemittaukset

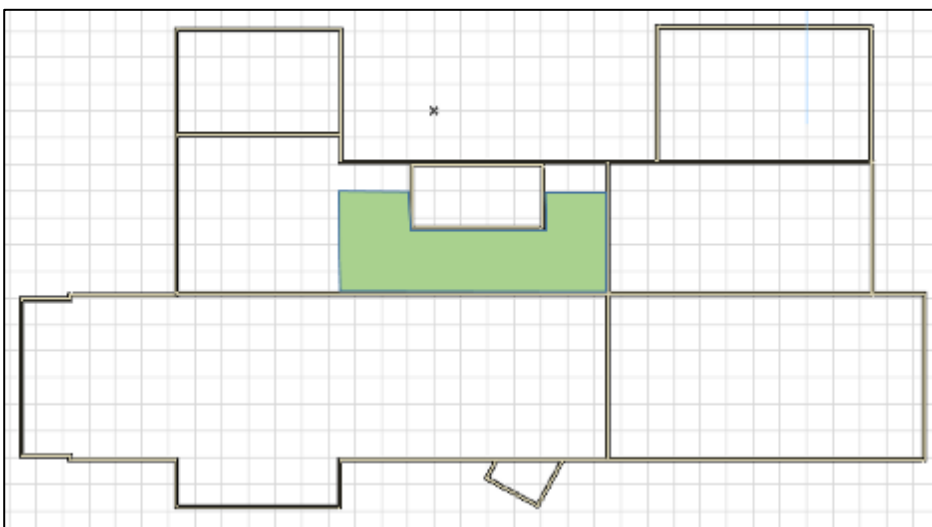
Pohjakuvaan on merkitty vihreällä värillä n. 120 m² alue, jossa osa rakennuksen käyttäjistä on kokenut sisäilmaongelmaan viittaavaa maakellarityyppistä hajuhaittaa, oireilua tai ärsytystä (kuva 7).

Kuva 7. Alue, jossa on havaittu sisäilmaongelmia

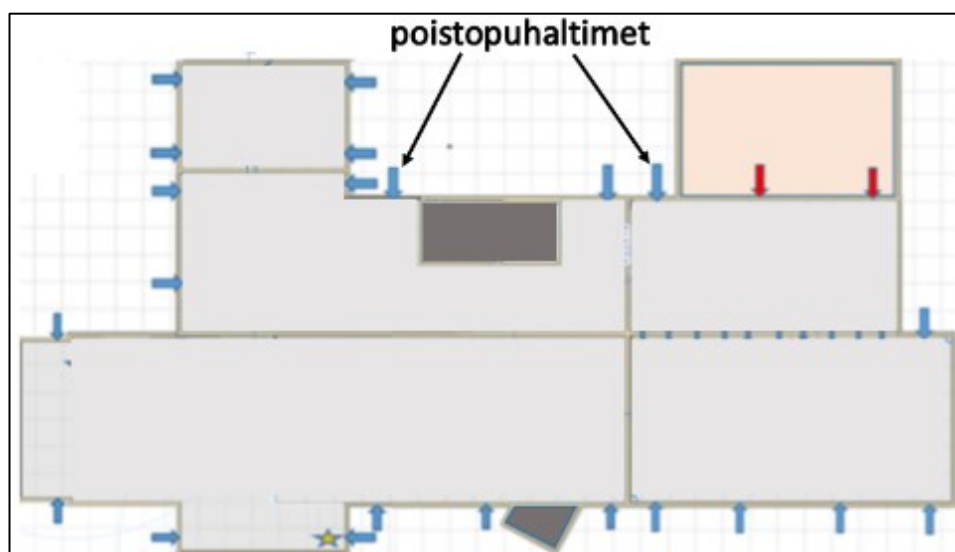
Kuva 10. Poistopuhaltimien sijainnit

Poistopuhaltimilla ei ollut hetkellisessä paine-erojen mittaustarkastelussa vaikutusta tuulettutilassa vallinneeseen ylipaineeseen. Tilaajan kanssa sovittiin ajankohta ryömintätilaan tehtävälle tutkimuskäynnille, jolloin yksi sisäänkäynti rakennukseen oli kulkuluukun sijainnin ja epäpuhtauksien kulkeutumisen estämiseksi tutkimuspäivän ajan kokonaan pois käytöstä. Ryömintätilaan meni työturvallisuuden varmistamiseksi kaksi tutkijaa. Henkilökohtaisina suojavarusteina olivat mm. ylipainemaski varustettuna P2-luokan suodattimilla sekä suojahaalarit. Tuulettutilassa tehtyjen havaintojen dokumentointi tapahtui kattavasti riittävän tehokkaan valaistuksen turvin GoPro-videokameralla. Aistinvaraisesti havainnoitiin olosuhteita, vaurioita ja puutteita, jotka koostettiin videomateriaalista mm. tutkimuslapseksi sekä tutkimusraporttimuotoon.

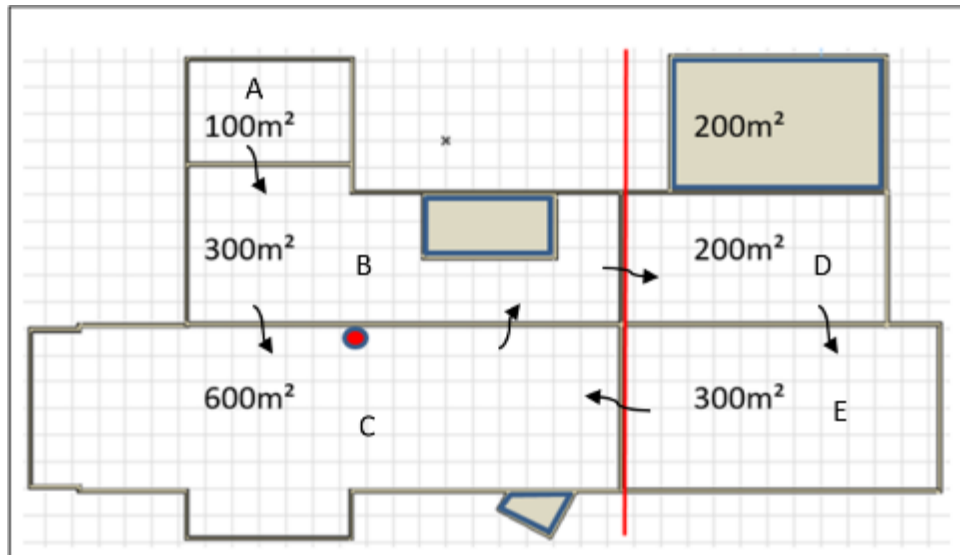
Rakennuksen alkuperäinen osa koostuu alueista A, B ja C (kuva 13). Näiden lohkojen pohjapinta-ala on yhteensä n. 1000 m². Tämä rakennusosa, joka on kuvaan merkityn punaisen viivan vasemmalla puolella, on rakennettu vuonna 2003. Tällä alueella kantavien betonisten välipalkkien yläreunoissa ei ole tuuletusreikiä.

Nuolet kuvastavat kohtia, joista pääsee ryömimään kantavan palkkirakenteen alitse. Punaisen pisteen kohdalla on katolle asennetun poistoilmapuhaltimen putken alapää. Tilatarpeiden kasvaessa rakennusta on vuonna 2006 laajennettu (kuva 13, kohdat D ja E), yhteensä n. 500 m². Vielä tämän jälkeen rakennuksen yhteyteen on tehty lähes 200 m² laajennus, joka on toteutettu maanvaraisella lattiarakenteella (kuvassa kohdan D yläpuolella). Harmaalla merkityt alueet ovat maanvaraisia alapohjarakenteita.

Kuva 13. Betonipalkit osastoivat tuulettuvan ryömintätilan lohkoiksi

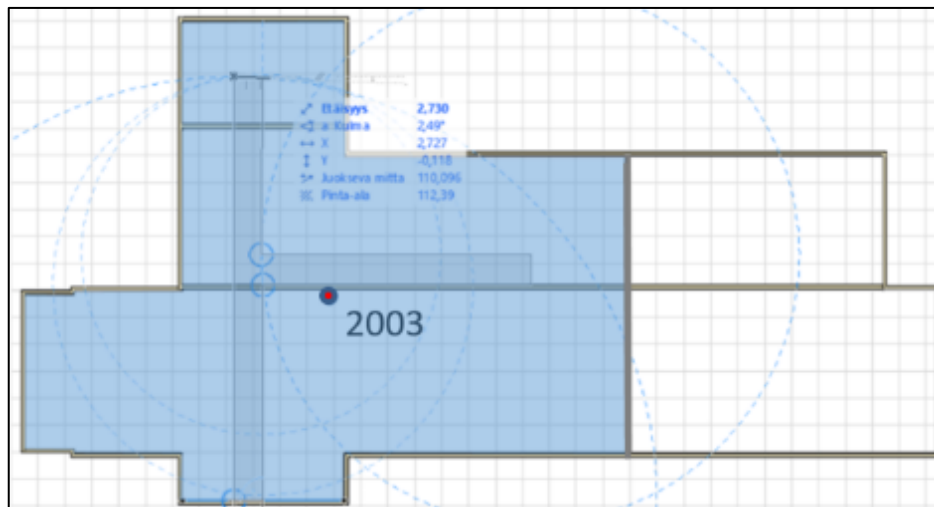
2003 tehdyn rakennusosan tuuletustila on kuivaa, mutta ilmassa on runsaasti epäpuhtauksia. Tuuletus on toiminut alusta alkaen alimitoitettusti mm. tuuletustilaa osastoivien umpinaisten palkkirakenteiden ja poistopuhaltimen ilmoitetun kapasiteetin, ($0,1 \text{ m}^3/\text{s}$) takia. Ryömintätilan ilman tulisi vaihtua 0,5-1 kertaa tunnin aikana. Vaikka tämän alueen kolmeen eri lohkoon jakavissa palkkirakenteiden yläreunoissa olisi riittävä määrä tuuletusaukkoja tuuletuksen esteettömän toiminnan takaamiseksi, niin tuuletuspaalut yhteisvaikutuksessa poistopuhaltimen kanssa riittäisivät vaihtamaan ilmaa ainoastaan n. 720 m^3 kahden tunnin aikana, vaikka tarve olisi n. 900 m^3 . Todellisuudessa reiät puuttuvat, ja olemassa olevat kantavat rakenteet estävät ilman vapaata liikkumista. Tällä 1000 m^2 alueella toteutunut suunniteltu korkeus on 0,8 m, eli teoriassa vaihdettava ilmamäärä olisi 800 m^3 . Tässä ei kuitenkaan ole huomioitu 1,5 metriä korkeita kanaaleita, joiden pinta-ala on n. 112 m^2 (Kuva 54). Näiden syvänteiden olemassaolon takia ilmatila on todellisuudessa lähes 900 m^3 .

Kuva 54. Ryömintätilan putkikanaalin sijainti.

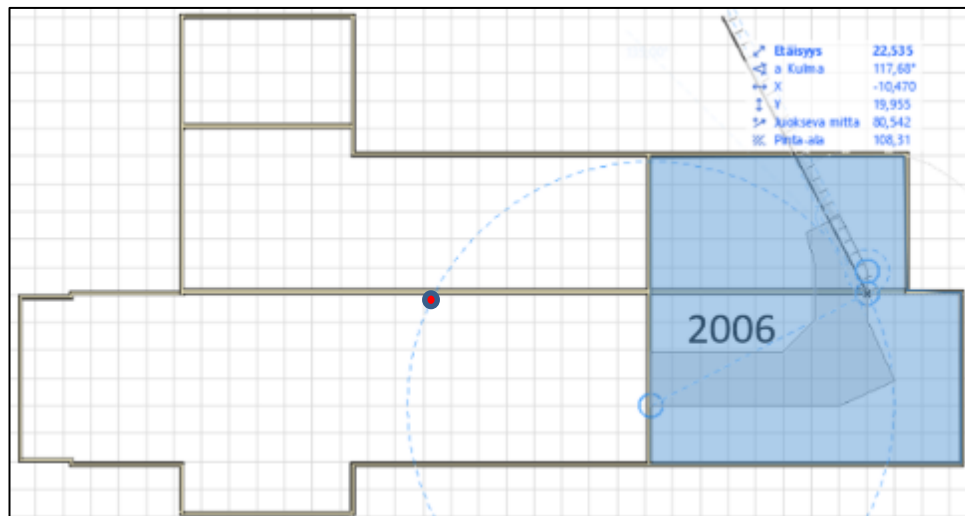
Alueen kosteista olosuhteista päätellen ilma ei vaihdu riittävästi ja tilaan on kertynyt kosteuskuormaa. Palkkirakenteen yläreunassa on pieniä tuuletusreikiä, joiden vaikutuksesta kosteat olosuhteet korkeintaan tasaantuvat samanlaisiksi palkin molemmille puolille (Kuva 55). Kaikki orgaaniset ja epäorgaaniset rakennusjätteet on siivottava pois. Eristekerroksen levyt on kiinnitettävä uudelleen ja saumat sekä läpiviennit tiivistettävä huolellisesti. Rakennuksen vaipan liitoksineen sekä rakennuksen sisä rakenteiden ilmanpitävyyden ja höyrytiiviiden on estettävä rakenteiden kosteusteknisen toimivuuden kannalta haitallinen vesihöyryn siirtyminen rakenteisiin. Ryömintätilan on tuuletettava. Ryömintätilan kosteus ei saa aiheuttaa haittaa rakenteiden toiminnalle ja kestävyydelle (Ympäristöministeriön asetus 2018/792). Maaperä toimii hyvänä kasvualustana humuskerroksen sisältämille epäpuhtauksille, joten pintamaa on puhdistettava tai jopa vaihdettava niiltä osin, kun se on tekniseltä toteutukseltaan kohtuullisesti tehtävissä.

Kuva 55. Ryömintätilan putkikanaalin sijainti.
